STRADA VICINALE DEL MALPASSO IN LOCALITÀ CASTELL'ARIENTI

LAVORI DI RIPRISTINO DI UN TRATTO DISSESTATO A
SEGUITO DEGLI EVENTI METEORICI DELL'OTTOBRE 2024

PROGETTO ESECUTIVO

Elaborati Descrittivi
RELAZIONE TECNICA

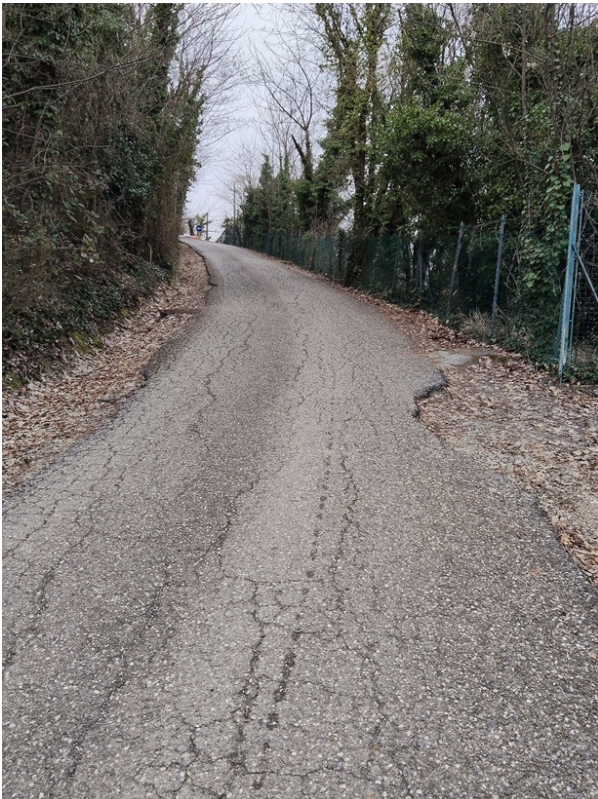
Figura 2

Il manto stradale presenta quasi ovunque un reticolo di lesioni principali piuttosto ampie, con andamento parallelo alla direzione della strada, accompagnato da ormaie (prodotte dalle ruote dei mezzi in transito) e da un reticolo di lesioni minori. Il tipo di lesioni fa supporre che esse siano causate da una portanza insufficiente della sovrastruttura stradale più che da fenomeni di dissesto del versante su cui la strada si sviluppa [figura 2].

- a) Il ripristino della pavimentazione attraverso la parziale fresatura di quella esistente e la stesa di un nuovo manto privo di lesioni, previa sigillatura delle lesioni oggi presenti.
- b) La 'ricarica' delle banchine laterali, con materiale arido adeguatamente compattato. Si precisa che un allargamento della striscia asfaltata appare poco raccomandabile perché indurrebbe i veicoli ad

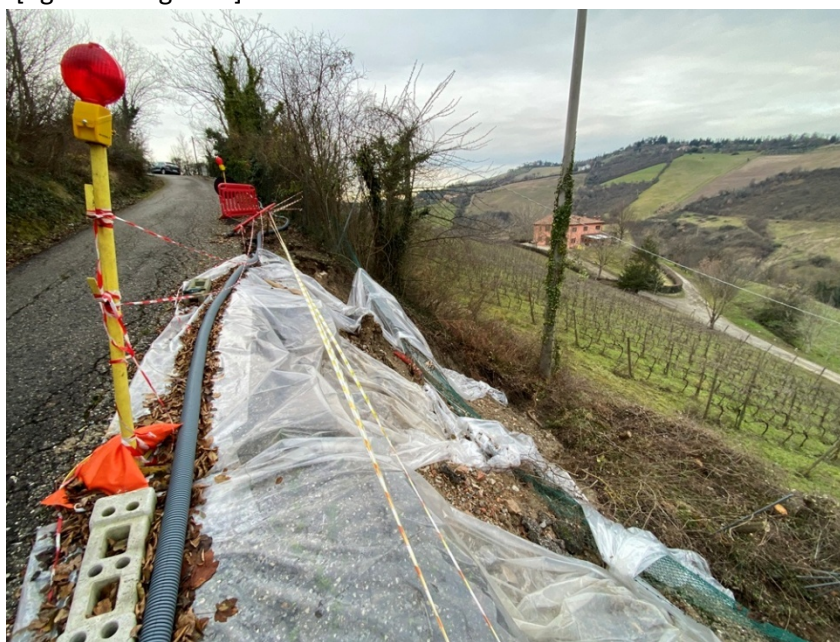
Figura 4

In concomitanza con le abbondanti e repentine precipitazioni verificatesi nelle giornate del 19 e 20 ottobre del 2024, si è verificato, nella zona sopra detta, uno smottamento della scarpata a valle della strada che ha riguardato un tratto stradale di circa 12 metri. Lo smottamento ha coinvolto una porzione del nastro asfaltato (50 cm circa), tutta la banchina non pavimentata (larga 150 cm circa), la recinzione in rete metallica e tutta la scarpata di valle (8.00 m circa in orizzontale), compresa la vegetazione spontanea che cresceva su di essa [figura 4 e figura 5].

Fin dal primo sopralluogo si è potuto riscontrare il distaccamento e lo scivolamento verso valle della parte più superficiale della scarpata, evidentemente favorito dal peso dell'acqua assorbita, non sufficientemente contrastato dalle alberature presenti (forse non in ottimo stato vegetativo) e probabilmente favorito dall'infiltrazione di acqua attraverso le lesioni nell'asfalto, fino all'interfaccia tra la parte distaccata e quella sottostante.

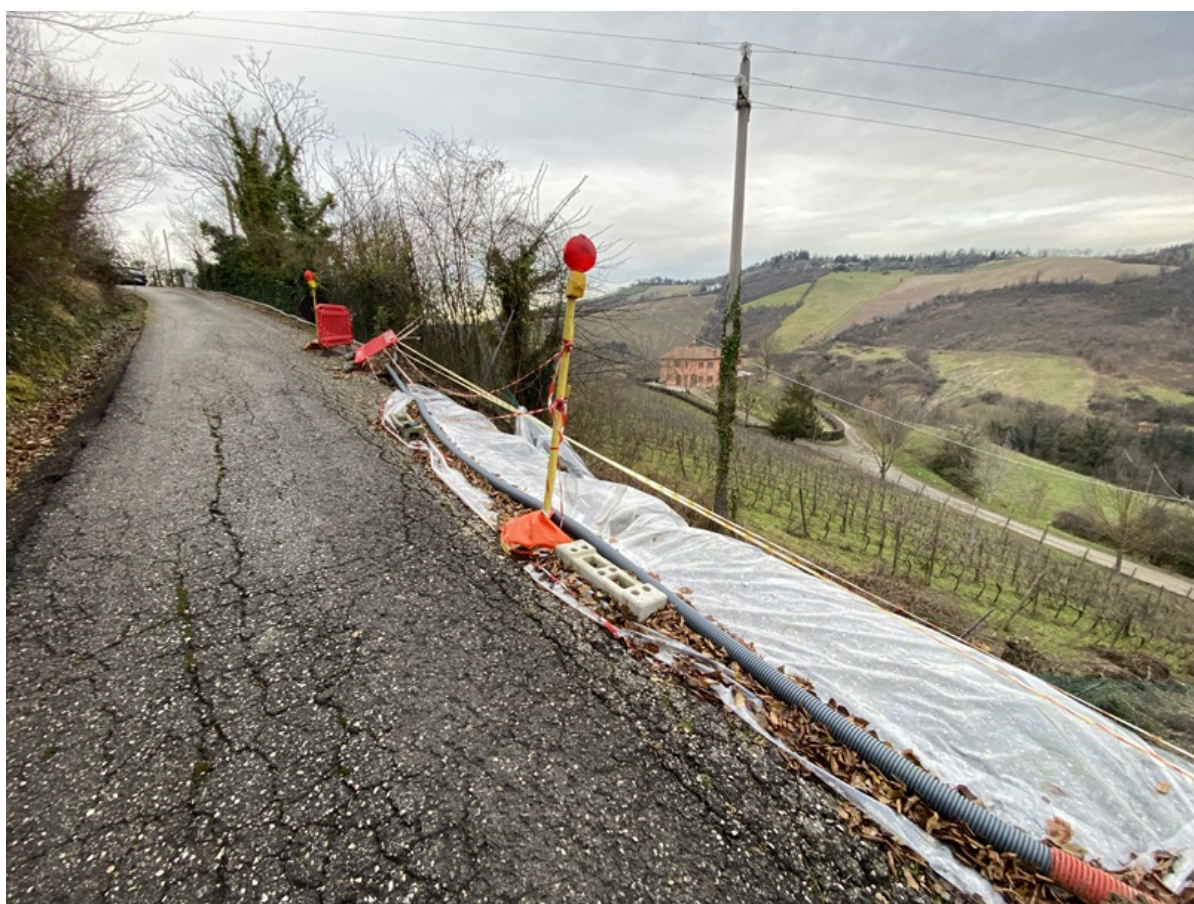
Figura 6

È inoltre probabile che le precipitazioni estremamente intense abbiano portato un quantitativo di acqua anomalo nella 'canaletta/banchina' di monte, non compatibile con la sezione idraulica della stessa. Questo può aver portato l'acqua, in corrispondenza della brusca curva posta a monte dello smottamento, a fuoriuscire dalla canaletta stessa, ad attraversare la strada e a defluire lungo la scarpata in corrispondenza di dove si è avuto il dissesto [figura 6].

Tra le cause del dissesto (probabilmente la principale) vi è stata un'abbondante percolazione di acqua che ha appesantito e indebolito la scarpata, provenendo dal fosso posto sul margine di monte della strada che evidentemente non è stato in grado di far defluire al proprio interno l'abbondante afflusso idrico formatosi.

Non potendo approfondire troppo il fosso di monte esistente, che altrimenti risulterebbe pericoloso per i veicoli in transito e finirebbe per indebolire ulteriormente la pavimentazione, si è pensato di sfruttare la pendenza della strada verso monte (realizzata con la riprofilatura descritta sopra), per fare in modo che

- In caso di precipitazioni ordinarie il fosso esistente (pulito e leggermente riprofilato) possa smaltire autonomamente l'acqua proveniente da monte e dalla sede stradale.
- In occasione di precipitazioni particolarmente abbondanti o eccezionali l'acqua possa comunque essere trattenuta da fosso + strada, senza scendere lungo la scarpata e proseguendo verso valle, come evidenziato nelle figure 14 e 15 seguenti.

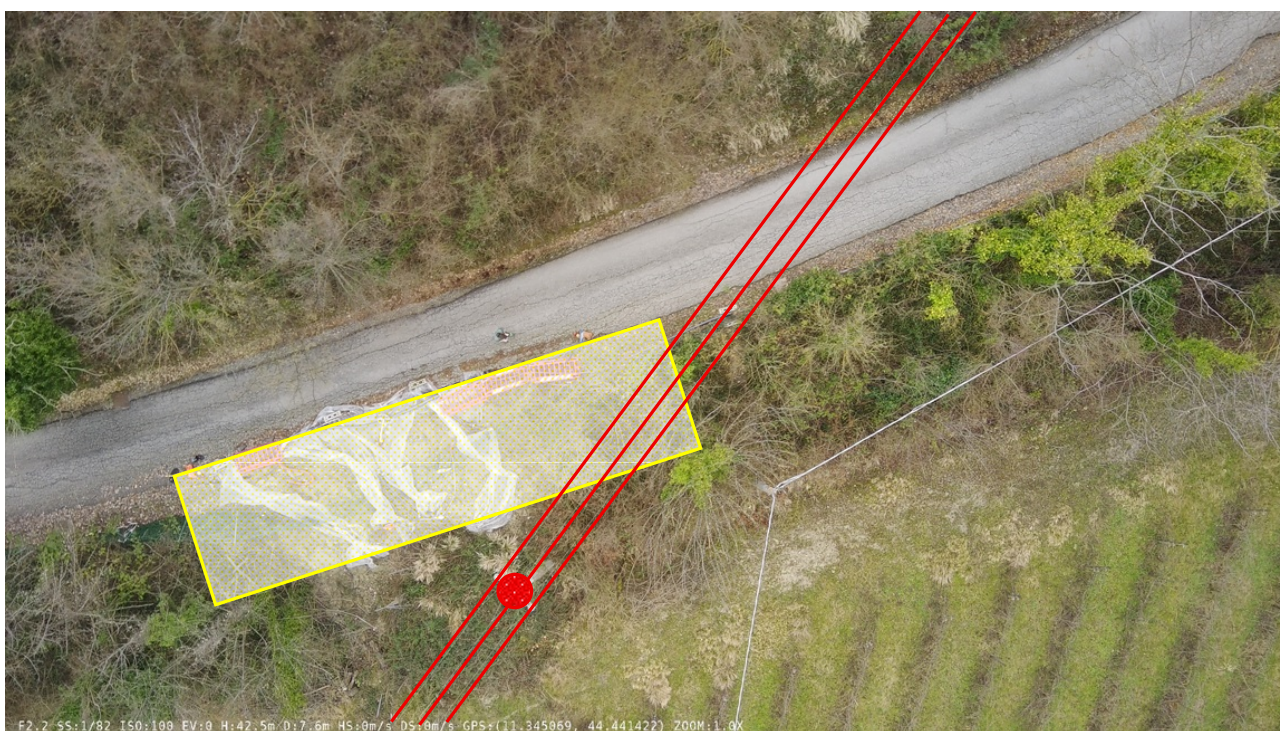
Figura 10

- **Linea elettrica aerea di media tensione:** si tratta di una linea elettrica su pali in cemento armato, che passa in fregio alla zona di intervento e sovrappassa la strada immediatamente dopo la frana, procedendo a salire. È stata attiva una specifica richiesta ad Enel per conoscere la tensione di esercizio della linea e valutare così nel dettaglio le prescrizioni da seguire durante il cantiere per rimanere alla corretta distanza dai conduttori (vedi elaborato EG.07 – RISOLUZIONE INTERFERENZE e foto sottostante figura 10).

- Porre in opera un opportuno sistema di segnalazione della distanza minima invalicabile rispetto alla linea elettrica che sovrappassa l'area di lavoro (vedi precedente paragrafo 2.5 e tavola EG.08).
