STRADA VICINALE DEL MALPASSO IN LOCALITÀ CASTELL'ARIENTI

LAVORI DI RIPRISTINO DI UN TRATTO DISSESTATO A
SEGUITO DEGLI EVENTI METEORICI DELL'OTTOBRE 2024

PROGETTO ESECUTIVO

Elaborati Descrittivi
RELAZIONE TECNICA

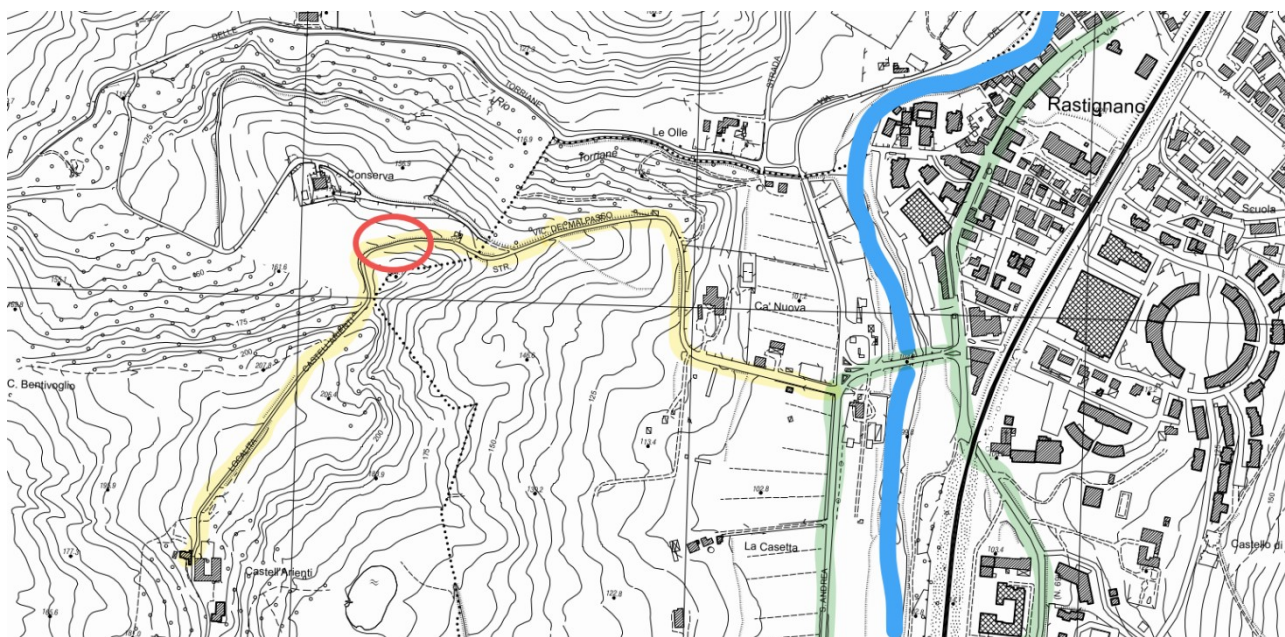
Figura 1

La strada lungo la quale si prevede di intervenire, denominata Strada del Malpasso, inizia dalla S.P. 85 "Fondovalle Savena", in corrispondenza del cosiddetto Ponte delle Oche, che collega la S.P. 85 stessa e la S.S. 65 "della Futa". Essa si sviluppa dapprima nel Comune di Pianoro (località Rastignano) e poi nel Comune di Bologna, salendo sulle colline poste in sinistra idraulica del fiume Savena. Essa garantisce l'accesso carrabile a varie abitazioni private e aziende agricole o agrituristiche [figura 1].

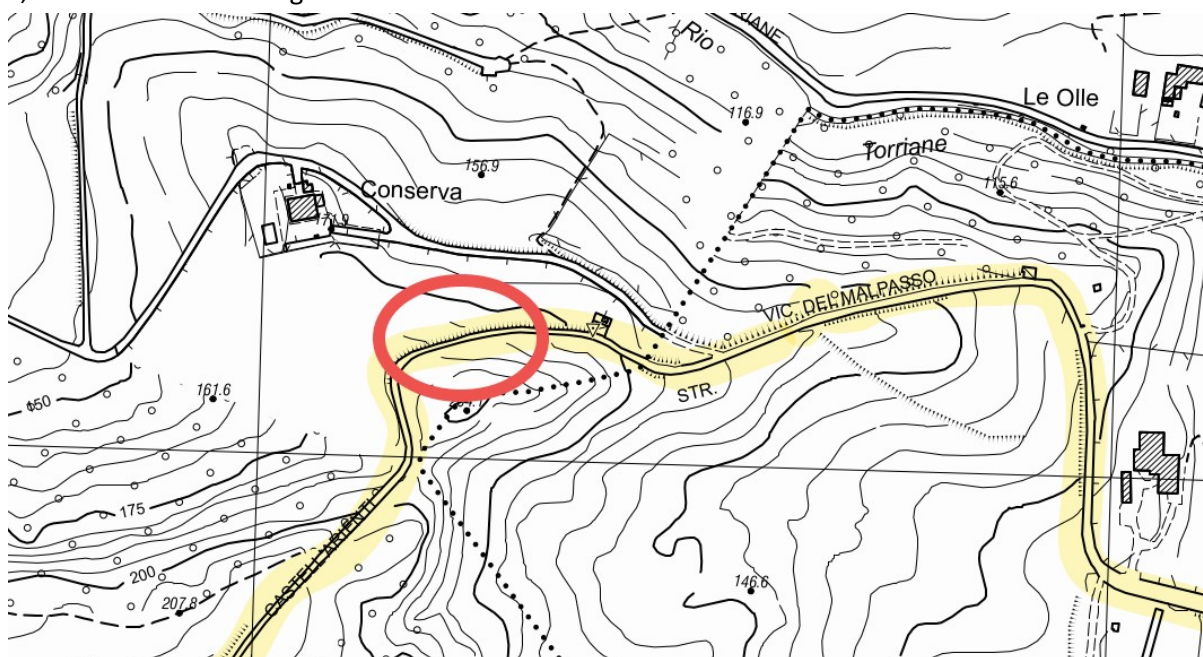
Figura 3

La zona in cui si è prodotto il dissesto si trova in un tratto a mezza costa in cui il versante è rivolto verso nord, come indicato nella figura 3 sottostante.

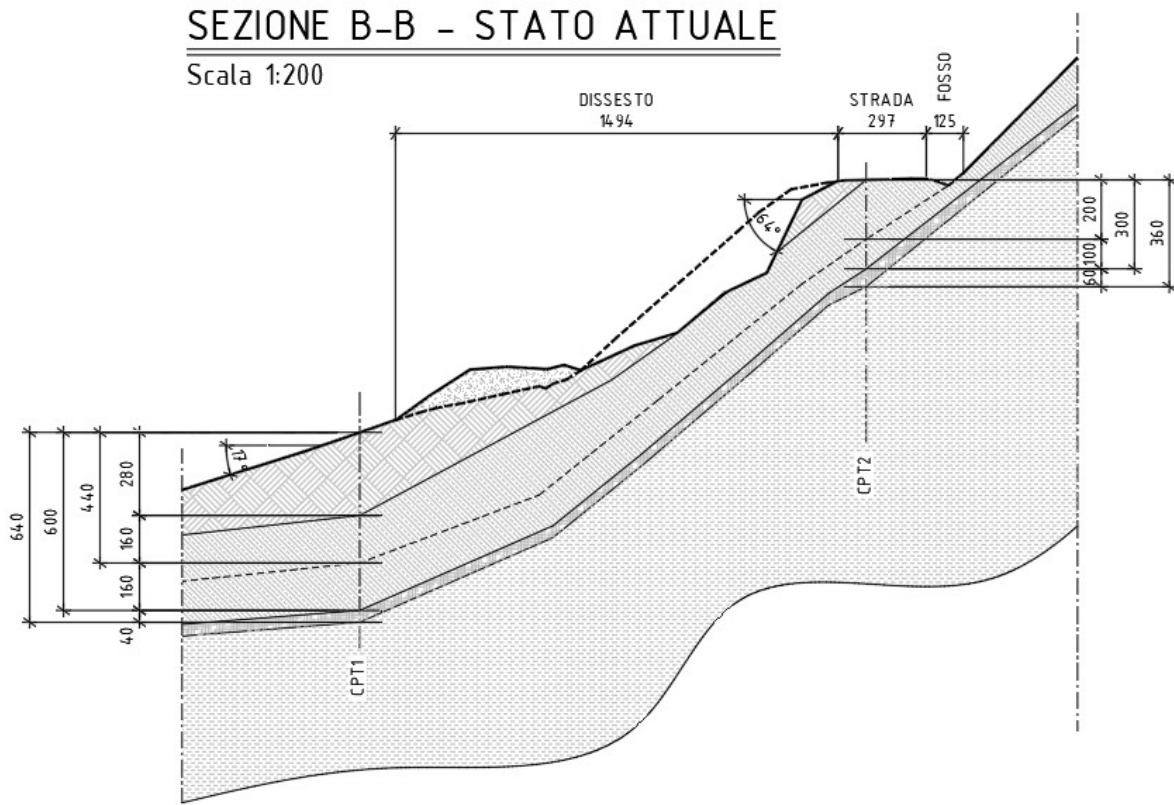
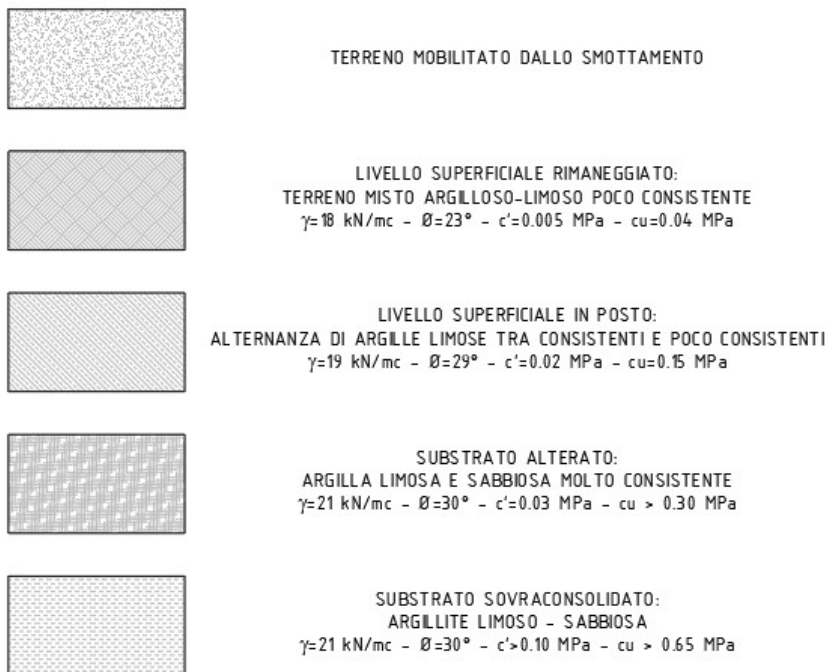
Figura 7

Dalle indagini è stato possibile definire, con sufficiente approssimazione, le caratteristiche meccaniche dei terreni presenti, con i relativi spessori e parametri di resistenza meccanica. La situazione è quella osservabile nelle figure 7 e 8 seguenti, nella quale sono state fatte alcune semplificazioni e interpretazioni, dato che si tratta della stratigrafia di un versante e non di un terreno in piano, per di più rimaneggiato dalla costruzione della strada. Per una maggiore leggibilità della sezione si faccia riferimento all'elaborato EG.03 – STATO ATTUALE – PIANTA, PROSPETTO E SEZIONI.

È opportuno specificare che l'andamento dei diversi strati tra le due prove penetrometriche è puramente indicativo e potrebbe risultare localmente differente da quanto ipotizzato. Più in generale, deve essere chiaro che la limitata estensione dell'intervento non avrebbe giustificato indagini geognostiche più approfondite, anche perché su un versante parzialmente antropizzato e rimaneggiato come quello in esame possono esservi situazioni puntuali molto variabili e difficilmente si riesce a conoscere le condizioni esatte del sottosuolo prima dell'intervento.

Occorrerà quindi, in fase esecutiva, realizzare gli scavi con gradualità e attenzione, alla presenza della DL e potrà verificarsi la necessità di adattare leggermente il progetto alla situazione di fatto.

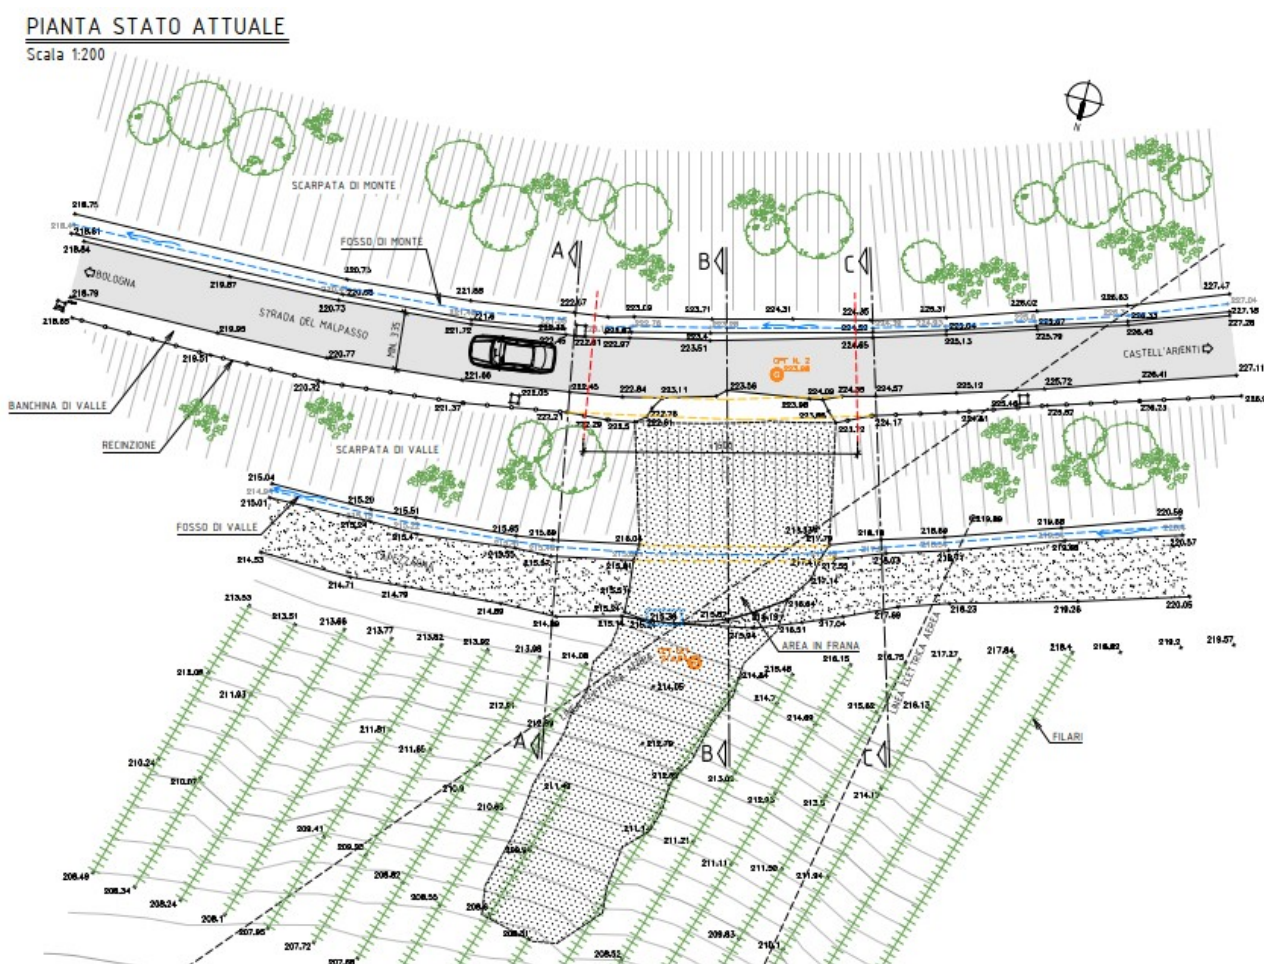
Figura 9

Contestualmente alle indagini geognostiche è stato eseguito un rilievo topografico della zona di intervento con tecnologia GPS, indispensabile per avere una base plano-altimetrica su cui sviluppare il progetto. L'esito di tale rilievo è riportato nell'elaborato EG.03 – STATO ATTUALE – PIANTA, PROSPETTO E SEZIONI, del quale è riportato uno stralcio nella figura 9 seguente:

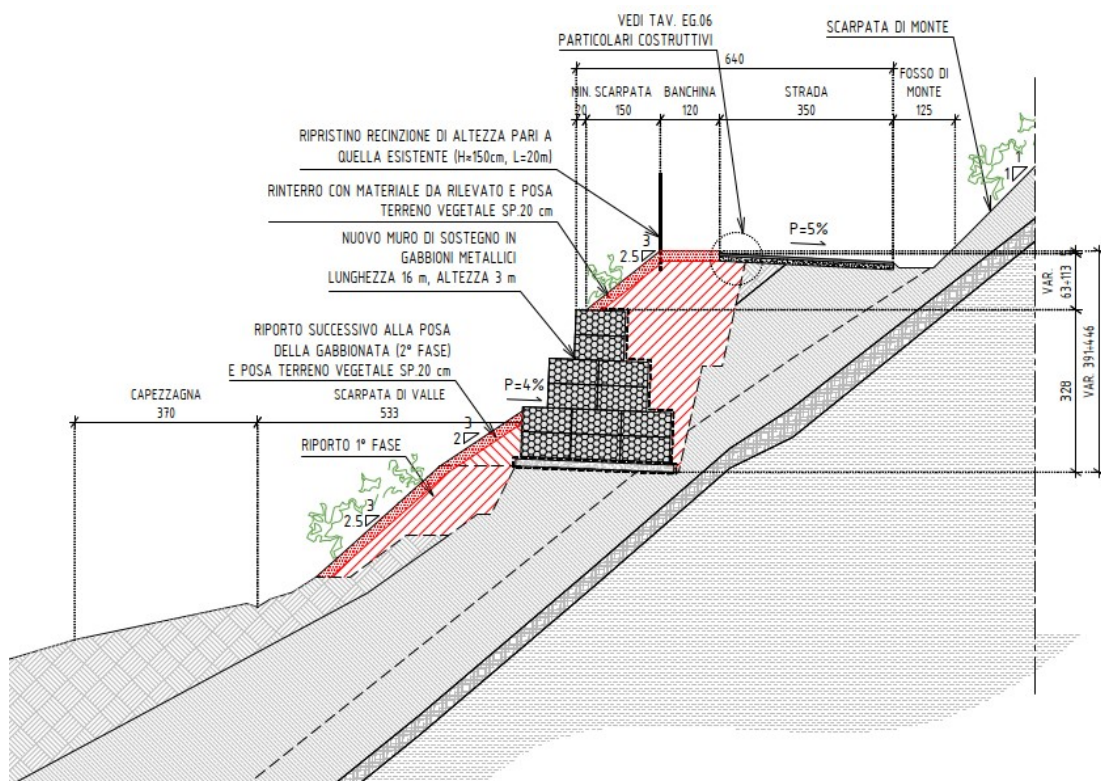
Figura 11

Il muro presenta uno sviluppo planimetrico di 16 metri ed una altezza di 3 m ed è costituito da 3 ordini di gabbioni: il primo di base di larghezza pari a 3 metri, il secondo intermedio di larghezza pari a 2 metri ed il terzo sommitale di larghezza pari a 1 metro. Per seguire la pendenza longitudinale della strada il muro è fondato a quote diverse, su un piano di posa gradonato con alzate pari a 50 cm ciascuna. La gabbionata è gradonata anche anteriormente e posteriormente come evidenziato nelle figure seguenti [figure 11 e 12].

Il muro si trova a mezza costa tra il ciglio superiore della scarpata ed il piede della stessa. Il terreno sarà quindi riprofilato come indicato in figura 11 e ricoperto da uno strato di inerbimento atto a contrastare il dilavamento.

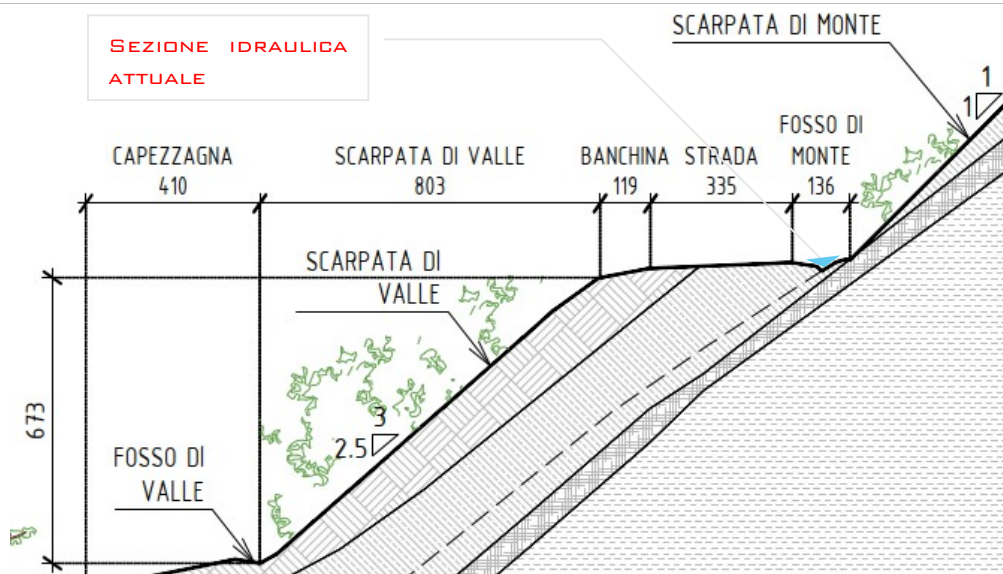
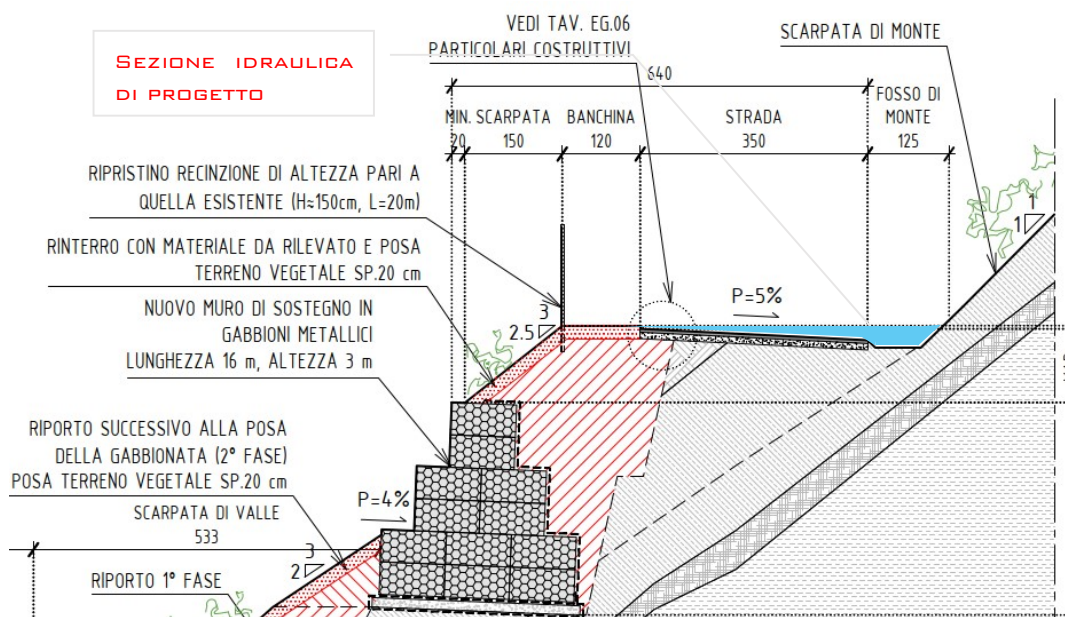
Figura 14

Tra le cause del dissesto (probabilmente la principale) vi è stata un'abbondante percolazione di acqua che ha appesantito e indebolito la scarpata, provenendo dal fosso posto sul margine di monte della strada che evidentemente non è stato in grado di far defluire al proprio interno l'abbondante afflusso idrico formatosi.

Non potendo approfondire troppo il fosso di monte esistente, che altrimenti risulterebbe pericoloso per i veicoli in transito e finirebbe per indebolire ulteriormente la pavimentazione, si è pensato di sfruttare la pendenza della strada verso monte (realizzata con la riprofilatura descritta sopra), per fare in modo che

- In caso di precipitazioni ordinarie il fosso esistente (pulito e leggermente riprofilato) possa smaltire autonomamente l'acqua proveniente da monte e dalla sede stradale.
- In occasione di precipitazioni particolarmente abbondanti o eccezionali l'acqua possa comunque essere trattenuta da fosso + strada, senza scendere lungo la scarpata e proseguendo verso valle, come evidenziato nelle figure 14 e 15 seguenti.
